## **Accidente en Puente Grúa<sup>29</sup>**

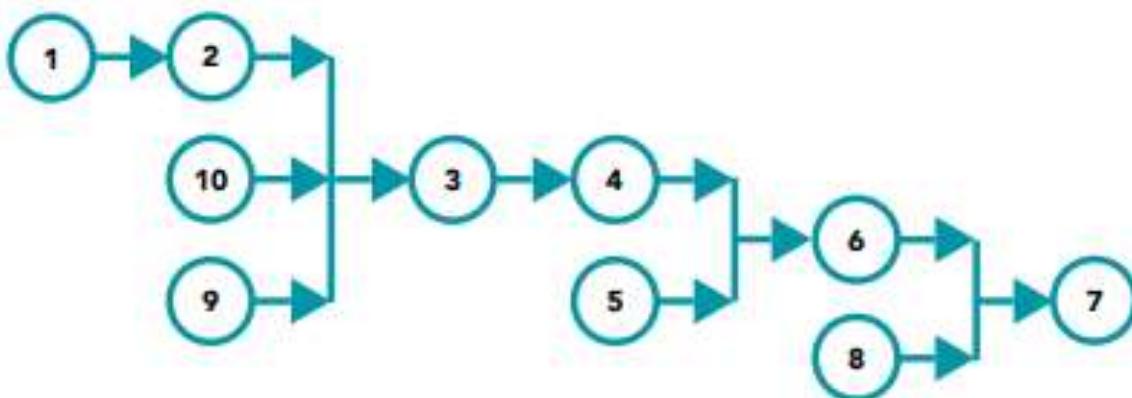
✓ **Construcción del árbol:**

1. Se realizan labores de movimiento de estructura de hormigón con grúa.
2. Trabajador accidentado efectuaba labores de banderillero.
3. Se encontraba realizando labores cerca de las ruedas de grúa.

4. La grúa atrapa la pierna de trabajador.
5. Los otros trabajadores gritan al operador quién no escucha los llamados.
6. La rueda de la grúa pasa completamente por el cuerpo del trabajador.
7. Trabajador fallece.
8. Grúa pesa 40 toneladas.
9. En el patio de acopio se detectan condiciones de falta de orden y limpieza.
10. Ausencia de procedimiento de trabajo seguro en las labores de movimiento de materiales con grúa.

Códigos	Glosa
1105	Inexistencia o deficiencias de Procedimiento de Trabajo Seguro (PTS) en la o las empresa (s) del accidente.
1107	Inexistencia o deficiencia en la coordinación entre trabajadores para la realización del trabajo. Deficiencias del trabajo en equipo.
4515	Estructuras del lugar de trabajo mal construidas.
